## Raport dostępności architektonicznej

Sprawdzenie dostępności architektonicznej  
budynku wraz z jego otoczeniem

| Tytuł | Opis |
|---|---|
| Przedmiot i cel badania: | Przedmiotem audytu jest budynek Auli oraz otoczenie budynku. |

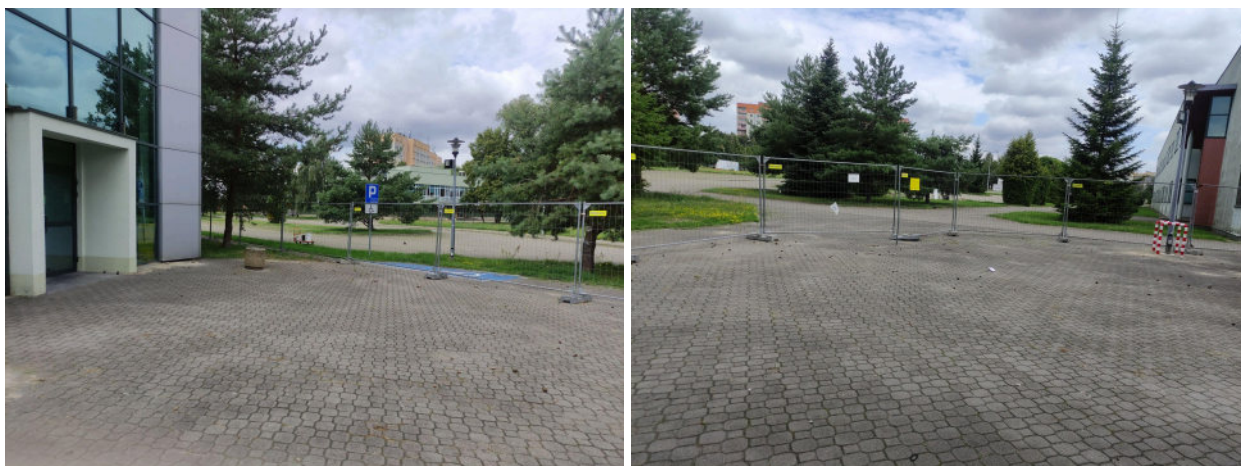
## 1. OTOCZENIE ZEWNĘTRZNE

Opis stanu istniejącego: Dojście do budynku charakteryzuje się licznymi barierami, które znacznie utrudniają dostęp osobom ze szczególnymi potrzebami. Nawierzchnia chodnika jest nierówna i występują na niej wysokie krawężniki oraz inne przeszkody. Najbardziej korzystnym rozwiązaniem z punktu widzenia poruszania się w budynku jest wejście główne – jest to jedyne wejście, do którego dostęp mają osoby poruszające się na wózkach.

| Wymóg/zalecenie | Ocena |
|---|---|
| Nawierzchnia chodnika jest równa, bez wysokich krawężników i innych przeszkód. | Wymóg niespełniony |
| Chodnik jest wykończony kontrastowym i antypoślizgowym materiałem ułatwiającym orientację i poruszanie się. | Wymóg niespełniony |
| Główne ciągi komunikacyjne są podkreślone poprzez zróżnicowanie faktur materiałów oraz zastosowano ścieżki dotykowe. | Wymóg niespełniony |
| Wypośażenie, miejsca odpoczynku, siedzenia i elementy małej architektury znajdują się poza szerokością 1,8 m (główna trasa dojścia do budynku). | Wymóg niespełniony |

Należy wyznaczyć trasę przejścia z przystanku do wejścia do budynku. Trasa ta powinna być wolna od przeszkód:

- wysokich krawężników - w miejscach przejść między chodnikiem a jezdnią/drogą/placem należy wykonać najazdy lub obniżyć krawężniki do max. 2 cm. Jeśli nie można obniżyć istniejącego krawężnika, można zamontować nakładki najazdowe z tworzywa lub betonu prefabrykowanego.
- Słupów, latarni, znaków drogowych - jeśli znajdują się na środku ciągu pieszego, zaleca się ich przesunięcie poza strefę ruchu lub zabezpieczenie kontrastowym oznakowaniem u podstawy.
- kosze, ławki, stojaki rowerowe - należy przesunąć je poza główny tor ruchu pieszego – najlepiej przy krawędziach chodników, równoległe do kierunku ruchu.

Należy dostosować nawierzchnię ciągów komunikacji pieszej dla osób z niepełnosprawnością ruchu, starszych, niewidomych i słabowidzących, osób z zaburzeniami równowagi. Nawierzchnia ciągu pieszego powinna być równa, twarda, wykonana z jednorodnego materiału, np. bitumiczna lub betonowa.

Podkreślenie głównych ciągów pieszych w otoczeniu budynku można uzyskać poprzez wprowadzenie zróżnicowanej nawierzchni o kontrastowej fakturze i kolorze. Najczęściej stosuje się:

Wszystkie obiekty małej architektury typu ławki, śmietniki należy przestawić poza szerokość głównej trasy dojścia do budynku. Dopuszcza się usytuowanie tych obiektów w przestrzeniach bocznych chodnika. Obiekty te powinny znajdować się blisko krawędzi tej strefy, tak żeby mogły z nich korzystać osoby o ograniczonej możliwości poruszania się.

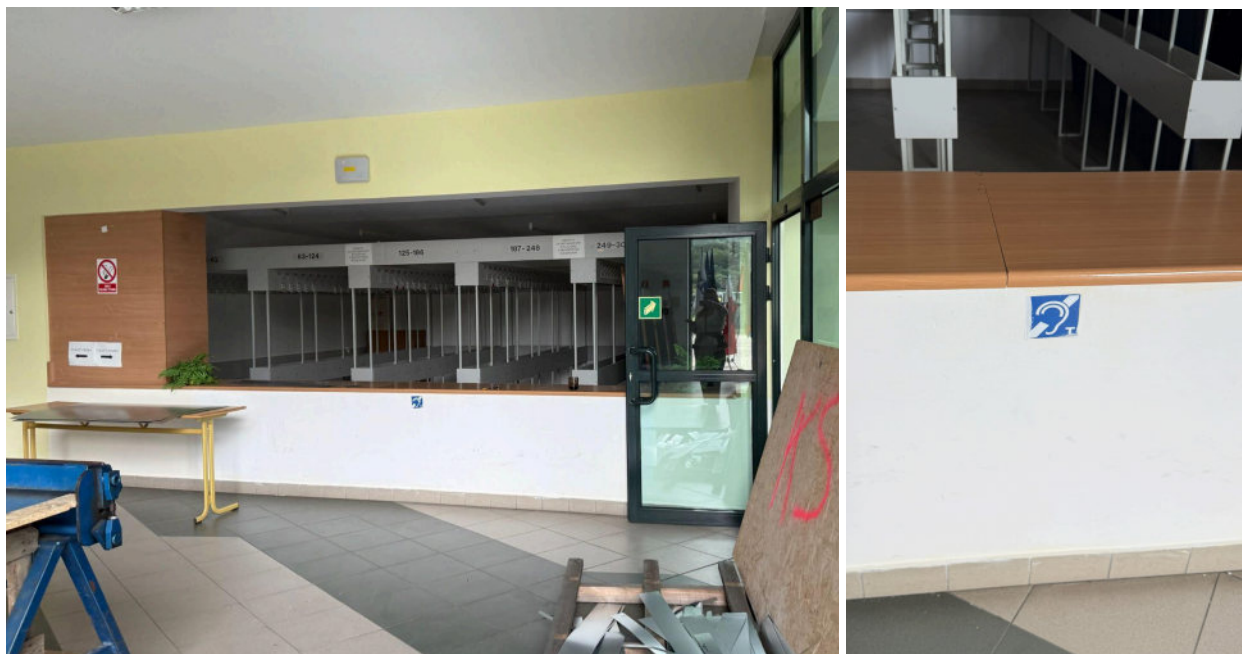
## 6. SZATNIA z punktem informacyjnym

**Opis stanu istniejącego:** Szatnia ma formę długiej, podzielonej na kilka stanowisk lady, zlokalizowanej w holu budynku na przeciwko wejścia głównego. Błat ma prawidłową wysokość 0,8 m, ale nie ma przestrzeni z obniżoną płytą i przestrzenią pod nią, co uniemożliwia osobie poruszającej się na wózku swobodny i bezpośredni podjazd. Dodatkowo, dojście do lady nie zostało w żaden sposób oznakowane za pomocą zmiennej faktury nawierzchni czy systemu ścieżek prowadzących. Stanowisko wyposażono w pętlę indukcyjną wraz z odpowiednim oznakowaniem.

| Wymóg/zalecenie | Ocena |
|---|---|
| Dojście do lady jest oznakowane zmienną fakturą lub systemem prowadzenia w posadzce. | Wymóg niespełniony |
| Zapewniono dostęp do tłumacza języka migowego online. | Wymóg niespełniony |

Zaleca się zastosować dla osób, które potrzebują usiąść, w tym osób poruszających się na wózku, lub osób o niskim wzroście część lady obniżyć i umieścić na wysokości od 70 cm do 90 cm. oraz zapewnić przestrzeń na kolana osoby na wózku o minimalnych wymiarach 70 cm wysokość i 60 cm głębokość.

Rekomenduje się wykonanie kontrastowego oznaczenia trasy prowadzącej od wejścia do lady dla osób z niepełnosprawnościami.

Zaleca się zapewnić dostęp do tłumacza języka migowe online, dla osób niesłyszących.
